*** USF Dr. Ermelindo Adolpho Arrigucci;**

São João da Boa Vista, 02 de agosto de 2024.

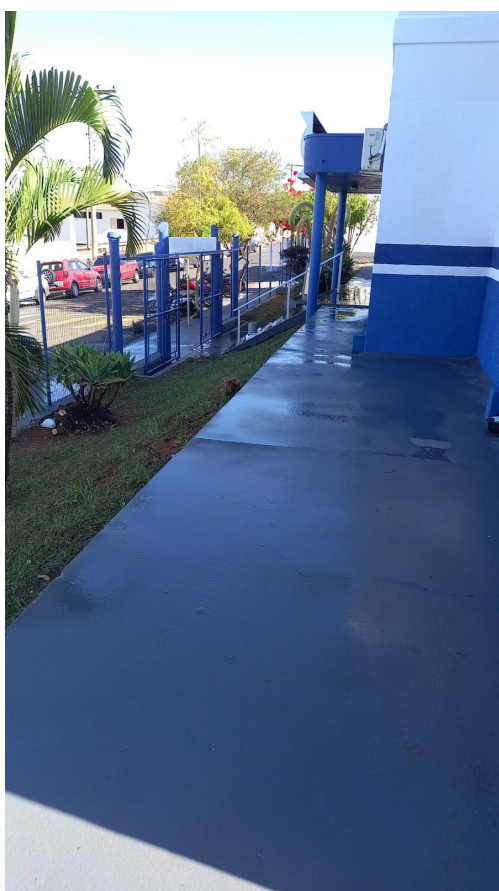
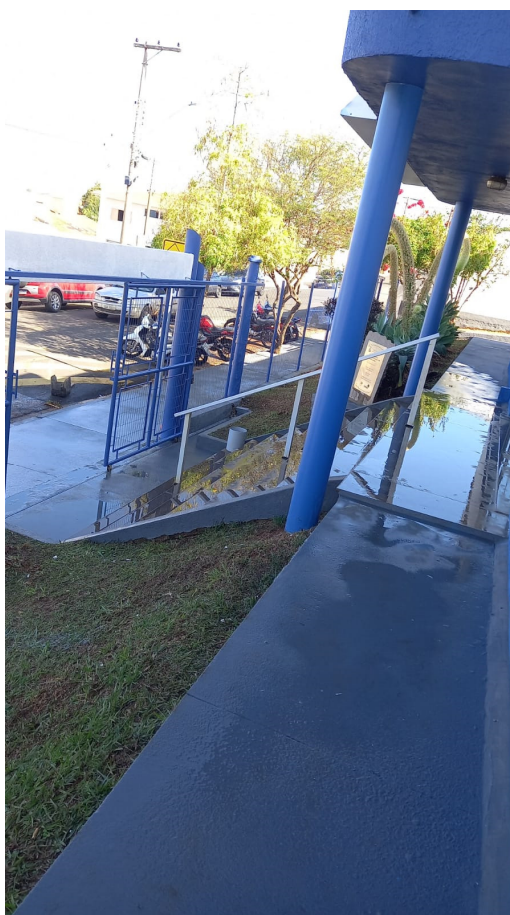
A unidade está passando por um processo de reforma, o que inclui a pintura tanto interna quanto externa. Todas as salas internas, corredores, áreas comuns e banheiros foram pintados. Externamente, a fachada principal, laterais e traseira do edifício receberam uma nova pintura.

Devido ao período de reforma em andamento, é possível notar que em algumas áreas da unidade apresentam cimentos nas paredes.

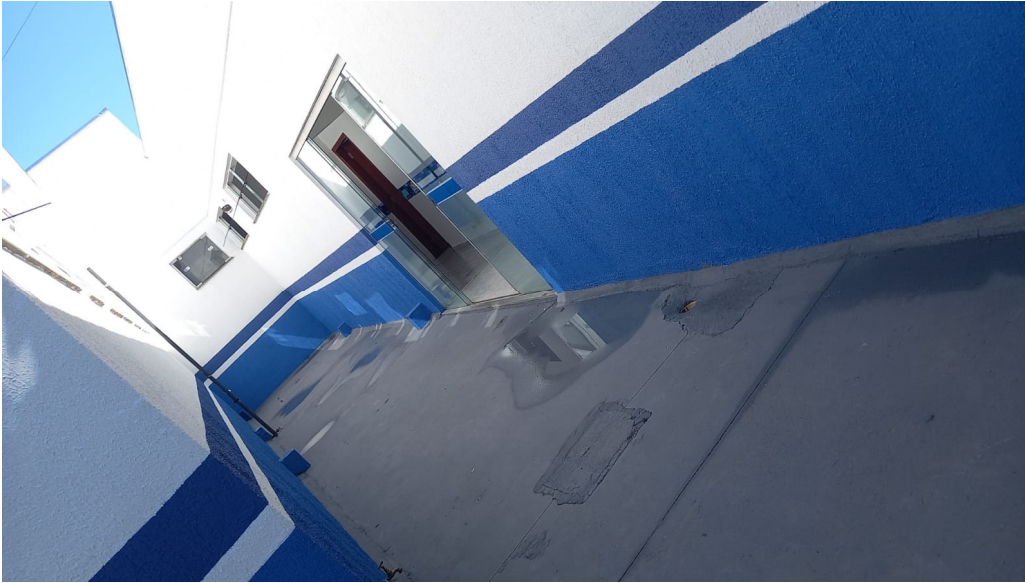
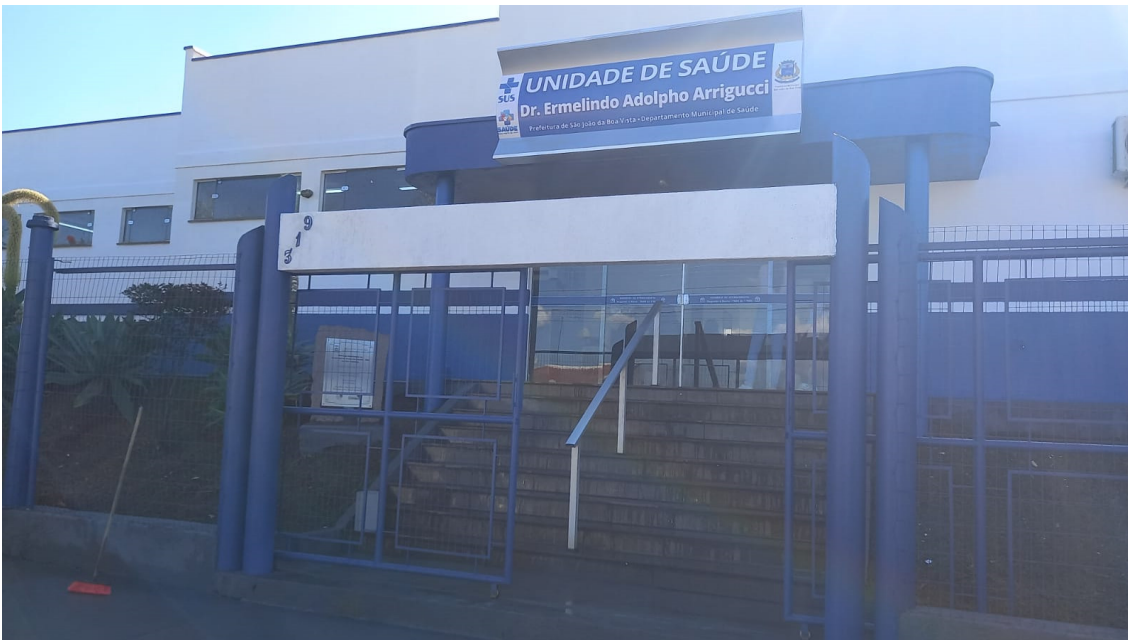
Realização da manutenção do jardim e poda da grama que estava em excesso na parte externa da unidade.
